İSTANBUL TEKNİK ÜNİVERSİTESİ
İnşaat Fakültesi

İSTANBUL İLİ, BEYLİKDÜZÜ İLÇESİ
BEYLİKDÜZÜ BELEDİYESİ-BEYLİKDÜZÜ MAHALLESİ
GIDA VE TEKSTİL ÜRÜNLERİ PAZARI
ÇELİK KONSTRÜKSİYON YAPISINDAKİ
GÖÇME
HAKKINDA

TEKNİK DEĞERLENDİRME RAPORU

İ.T.Ü. İNŞAAT FAKÜLTESİ Tarih: 03 Haziran 2015 No. : 1949
--

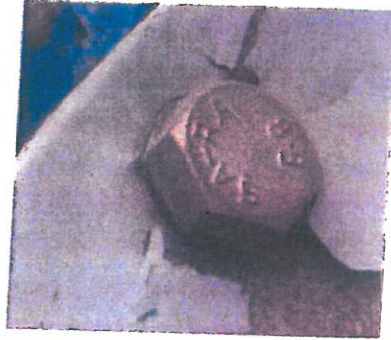
Foto # 20

- ❖ Konsol kirişlerin kolon başlığına birleşimi, 8 adet M16 (8.8) bulon ile alın levhalı olarak tasarlanmıştır. Göçme sonrası yerinde yapılan incelemeler sırasında çekilen konsol kiriş-kolon başlığı birleşim detayına ait fotoğraflarda, konsol kirişin kolon başlığına bağlantısında kullanılan alın levhası ve kolon başlık levhasının eğilme momentinin çekme bileşeni etkisi altında bulon delikleri çevresinde kalıcı (plastik) şekildeğiştirme gösterdiği ve göçmenin, kolon başlık levhasının çekme etkisindeki bölümünde bulon delikleri çevresinde yırtılma meydana gelerek gerçekleştiği anlaşılmaktadır, bkz Ek 3 / Foto # 9,10,12,13, 17,18,20.
